事業用自動車事故調査報告書に係る事故の再発防止策について

# 事業用自動車事故調査報告書 概要 ～大型トラクタ・バンセミトレーラの衝突事故～ (大阪市平野区)

# 事業用自動車事故調査報告書 概要

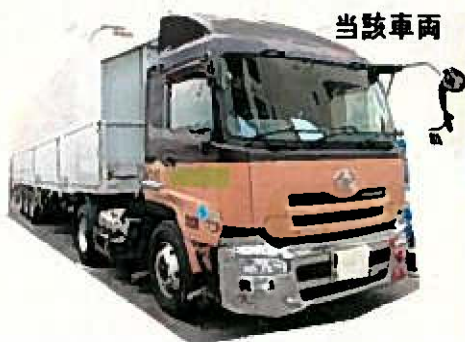
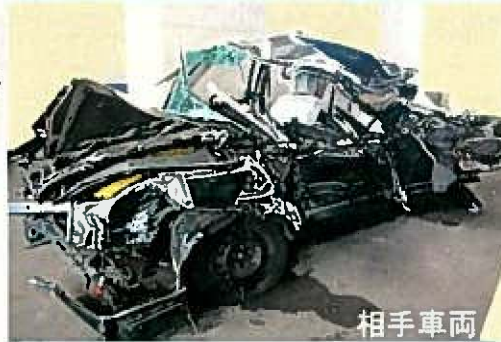
平成29年11月22日0時41分頃、大阪市平野区の阪神高速14号松原線の下り線において、大型トラクタ・バンセミトレーラがアルミ鋼材約16,000kgを積載して走行中、第1通行帯から第2通行帯へ車線変更した際、第2通行帯を走行していたタクシーに衝突し、さらにタクシーを中央分離帯との間に挟みながら走行を続け、タクシーは中央分離帯の街灯に衝突して停止した。

この事故により、タクシーの乗客1名が死亡し、乗客1名と運転者が重傷を負った。

なお、事故時、大型トラクタ・バンセミトレーラの運転者は、基準値を超えるアルコールを身体に保有していた。

- ★事業者は、飲酒運転を防止するため、次の取り組みをすることが重要である。
- 運転者に対し、点呼の実施時期を指示し、運行管理者が点呼を実施できる体制を確保した上で確実に実施すること。また、泊まりの運行では、指示した点呼の実施時期を過ぎても電話がない場合は、運行管理者等が電話することにより確実な点呼を実施すること。
- 電話点呼時に休息期間内での飲酒の有無を口頭で確認するとともに、**アルコール検知器を用いて適切に実施**すること。
- 出先でのアルコール検知を確実に実施するため、実施状況や測定結果が**リアルタイムで送信できる検知器等の導入**を進めること。
- 社内規程等に「**労働協約違反として解雇されることもあり得る。**」を規程し、**運転者を指導**すること。
- 運行途中にフェリーを頻繁に利用する事業者は、運行管理者等が、必要に応じ、**抜き打ちでフェリーに乗船**し、運転者の休息期間の過ごし方を確認する必要がある。
- アルコールが検知された場合、アルコールが検知されなくなるまで運転をさせないこと。
- 運転者に対し、飲酒運転は、悲惨な事故を引き起こすことを飲酒運転による**事故事例の映像等を用いて周知**すること。

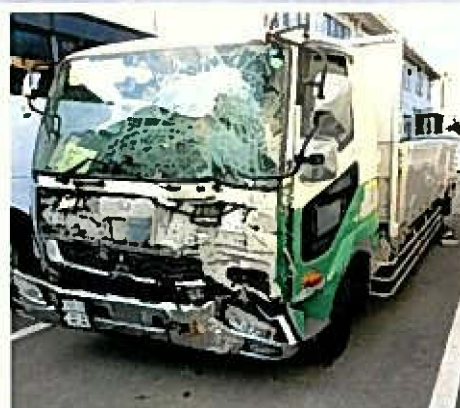
#### 事故状況図

平成29年1月17日6時15分頃、長崎県佐世保市の国道498号において、大型トラックが走行中、凍結した路面においてスリップした。大型トラックはスリップした際、その直前に進行方向前方の交差点において凍結した路面で転倒したオートバイに左後輪を接触させた後、車両の前面が民家の門柱に衝突した。この時、積載していたコンテナタンク3基全てが路上に落下し、対向してきた軽自動車1台が落下したコンテナタンクに衝突した。

この事故により、オートバイの運転者1名が重傷を負い、軽自動車の運転者1名が軽傷を負った。また、コンテナタンクに積載していた20%塩酸(1,000リットル×2基)のほぼ全量及び70%希硫酸(1,000リットル×1基)の一部が路上に漏えいした。

- ・ 当該運転者は、慣れた運行経路で過去に凍結したことがなかったことから、タイヤチェーン等を装着することなく**速度を十分に落とさずに走行**して、事故につながった。
- ・ 運行管理者はより安全な高速道路を通よう指示していたが、同運転者はこの**指示を誤って認識**し、凍結の可能性があるルートを選択したものと考えられる。
- ・ 運転者は積み荷であるコンテナタンクを荷台に固定する際に、タンク1基当たり2本のラッシングベルトで固定するよう指示されていたが、1本で固縛したため、衝突の衝撃による荷重に耐えられず切断した可能性が考えられ、この結果、積み荷の危険物が道路上に漏えいするなど被害が拡大した。

- ★ 事業者は、運転者に輸送の安全を委ねていることを認識し、安全運行を確保するため、次に掲げる取組を徹底する必要がある。
- ・ 運転者教育において、**運行経路上の天候や自然環境を踏まえた運転方法を指導**すること。**具体的事例に即した危険予知訓練**を行うこと。
- ・ 指導教育が形式的なものとならないよう、指導教育方法を工夫するほか、運転者が**指導内容を理解できているか確認**し、確認結果を記録するなど、**実効性のある指導教育**を実施すること。
- ・ 積み荷の**固縛が適正に行われているか**、用具類が劣化していないか等について**定期的に確認**するなど、積み荷の落下事故防止のための措置を講じること。

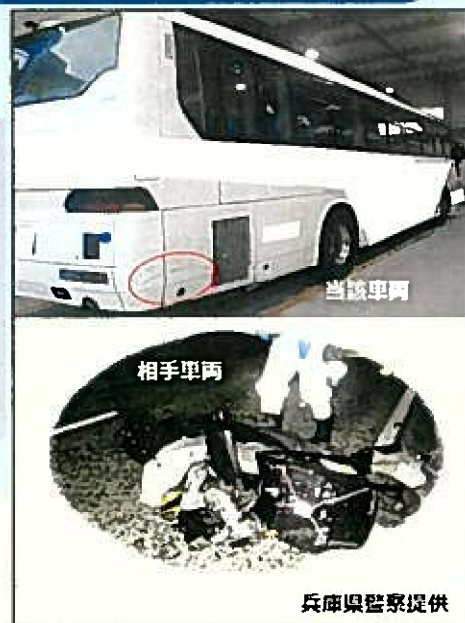
平成29年11月17日11時8分頃、主要地方道神戸市道生田川箕谷線下り阪神高速32号新神戸トンネル内の1.9キロポスト付近において、乗合バスが乗客3名を乗せて片側2車線の第1通行帯を走行中に第2通行帯へ進路変更した際、後方より第2通行帯を走行してきたオートバイと同バスの右後部側面が接触し、オートバイが転倒した。  
この事故により、オートバイの運転者が死亡した。バスの乗客に負傷者はなかった。
