貨物自動車運送事業者の方へ

大型車の車輪脱落事故防止対策「令和2年度緊急対策」について

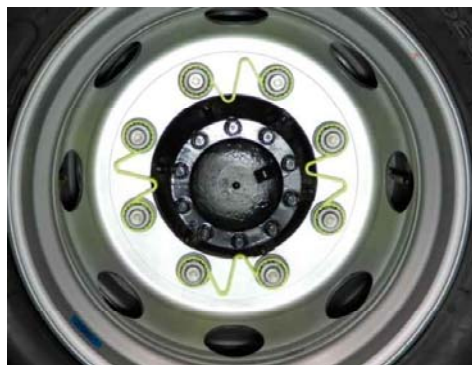
ホイールナットマーカの装着状態

注2 ISO方式のホイールにおいて、「ホイール・ナットの緩み」の点検を、ホイール・ナットへのマーキング又はホイールナットマーカによる合いマークのずれの確認により行っても差し支えない。ただし、ホイール・ボルトの折損の点検方法としては不適切であることに留意する。

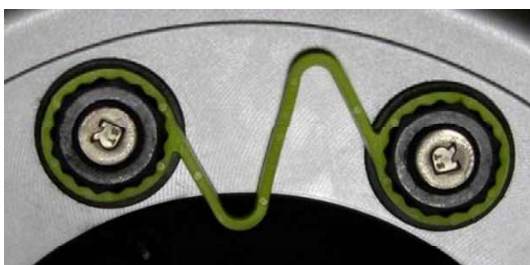
緩みなしの状態

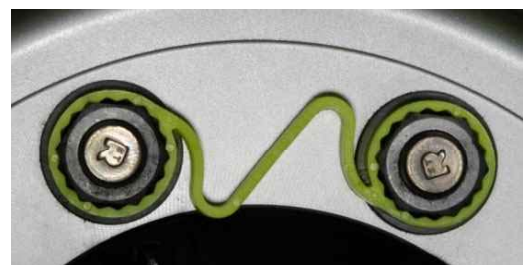
左右のホイール・ナットが緩んだ状態
